2018-06-07 d.

Dėl pastato, esančio Sapiegos g. 4, Vilniuje
terasų ir vidinių sienų defektų

UAB „Konstrukcijų bandymo centras“ vedantysis inžinierius Zenonas Reika, inžinierius Vidas Čaika ir Ekspertizių ir konsultavimo skyriaus vadovė Liudmila Daukšienė 2018-04-11 apžiūrėjo pastato, esančio Sapiegos g. 4, Vilniuje, terasas. Apžiūrėtos 75 ir 78 butų terasos.

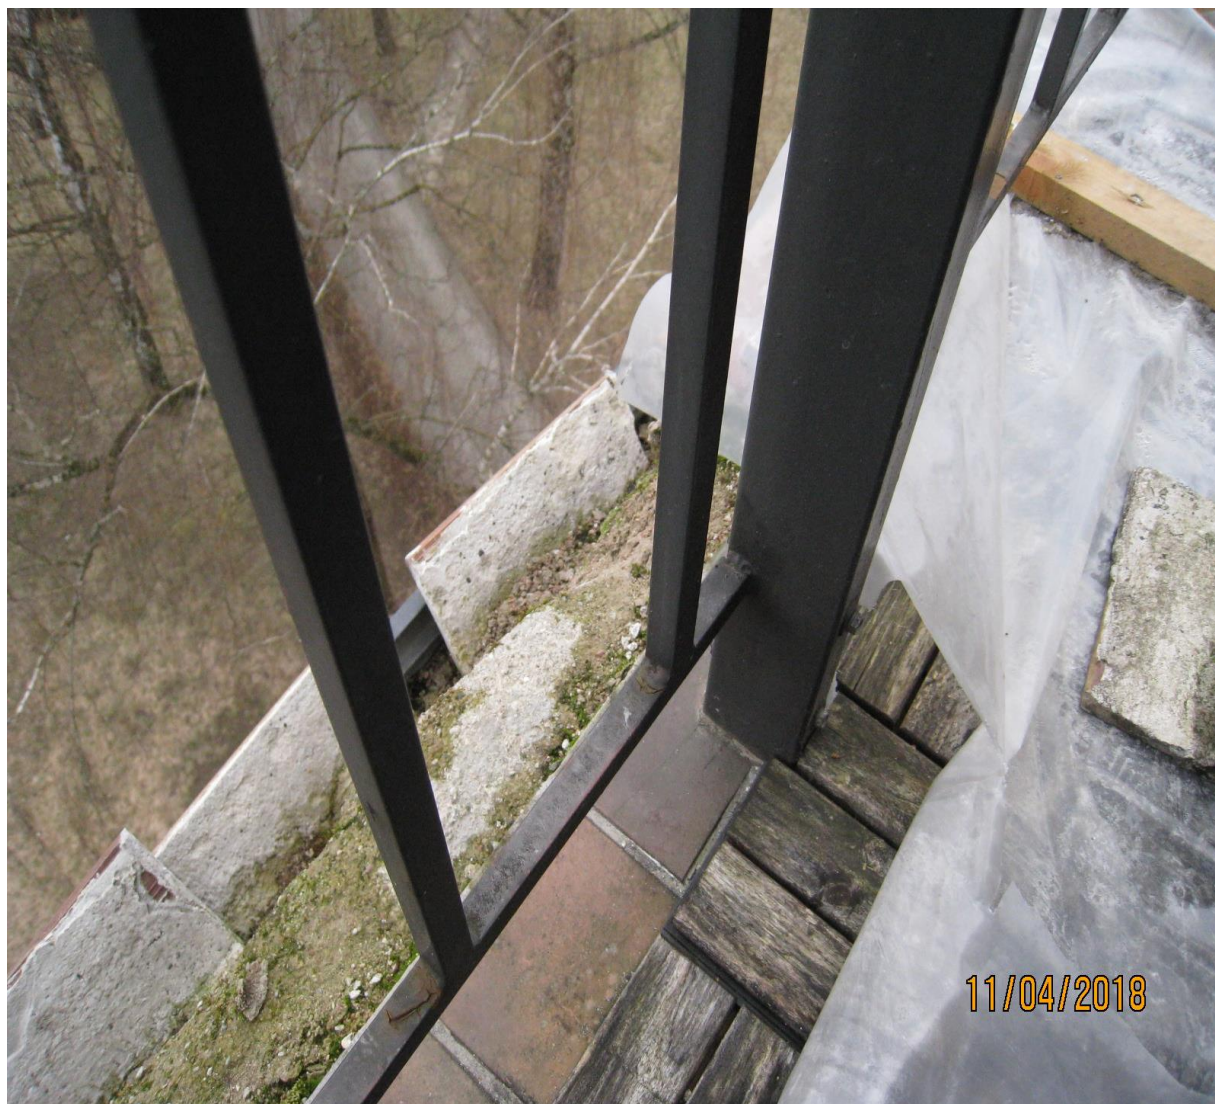
Nuotrauka Nr. 1

Apžiūros metu nustatyta, kad terasų karnizų plytelės yra atsiklijavusios ir vietomis nukritusios į lietaus nuvedimo latakus. Kartu su plytelėmis į lietaus nuvedimo latakus byra pagrindo cementinis skiedinys (žr. nuotraukas Nr. 1 ir 2)

1. Pašalinti terasų plytelių dangą, kurios sukibimas su pagrindu yra nepakankamas.
2. Pašalinti cementinį išlyginamąjį sluoksnį, kuris yra nepakankamai stiprus apdailos sluoksnio įrengimui.
3. Pašalinus cementinį išlyginamąjį sluoksnį įvertinti žemiau esančius konstrukcijų sluoksnių (tame tarpe hidroizoliacinį) atitikimą projektui (sluoksniu kiekis, panaudotų medžiagų atitiktį projekto reikalavimams, įrengimo teisingumą).
4. Įrengti terasų konstrukcijų mazgus kaip nurodyta projekte.

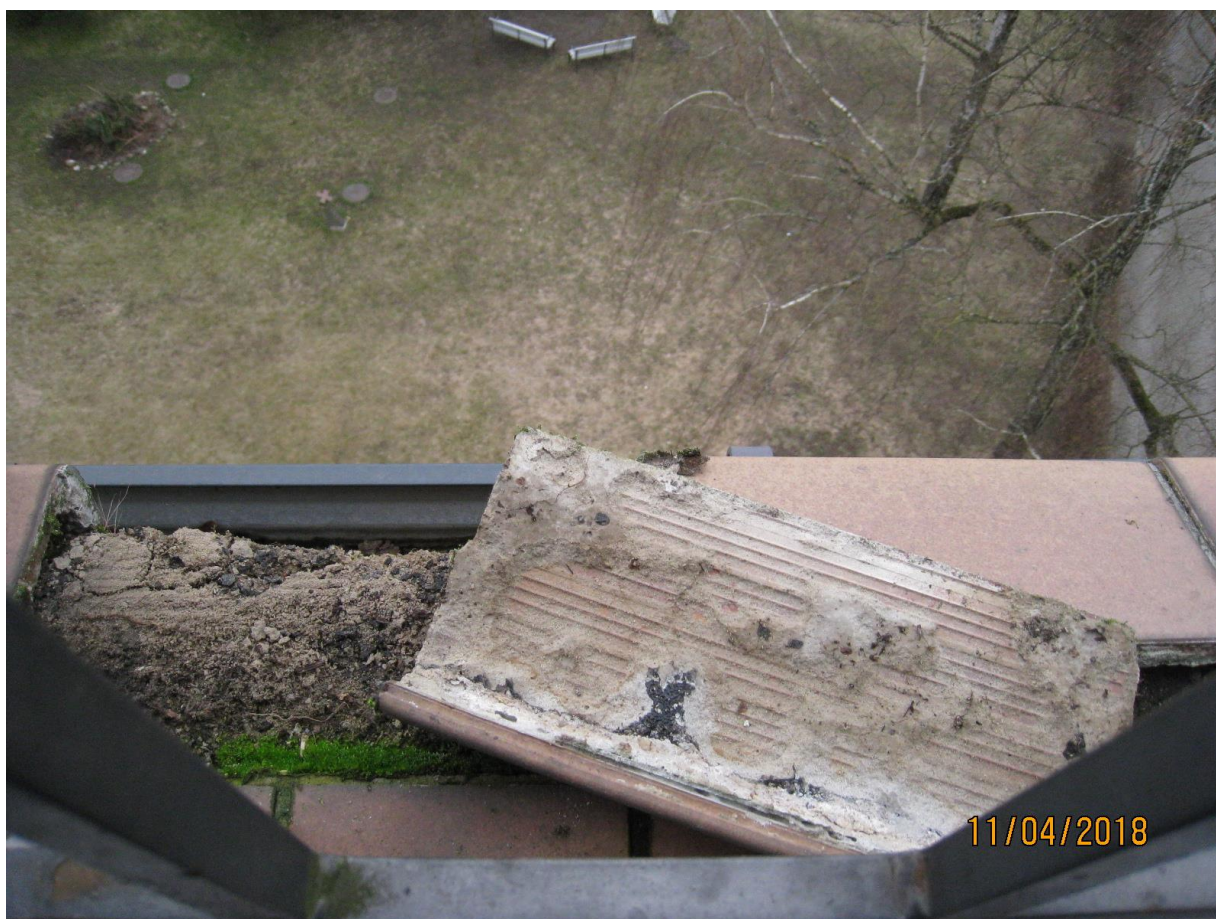
Kitos karnizo plytelės gali būti lengvai atskiriamos nuo pagrindo tiesiog rankomis. Matoma, kad apatinis plytelės paviršius nevisiškai padengtas klijais, o cementinis pagrindas yra aptrupėjęs (žr. nuotraukas Nr. 3 ir 4)

5. Keraminės plytelės priklijuotos nepatikimai, yra nukritusios arba lengvai nuimamos. Matomi akivaizdūs klijavimo technologijos pažeidimai: vietomis per mažas (per plonas) klijų sluoksniu (žr. nuotraukas Nr. 3 ir 10), vietomis klijų storis labai didelis (žr. nuotraukos Nr. 11 ir 12). Pažymėtina, kad storas klijų sluoksniu nepagerina priklijavimo kokybės. Klijų storis turi būti pagal gamintojo nurodytą išėigą vienam kvadratiniam metrui.

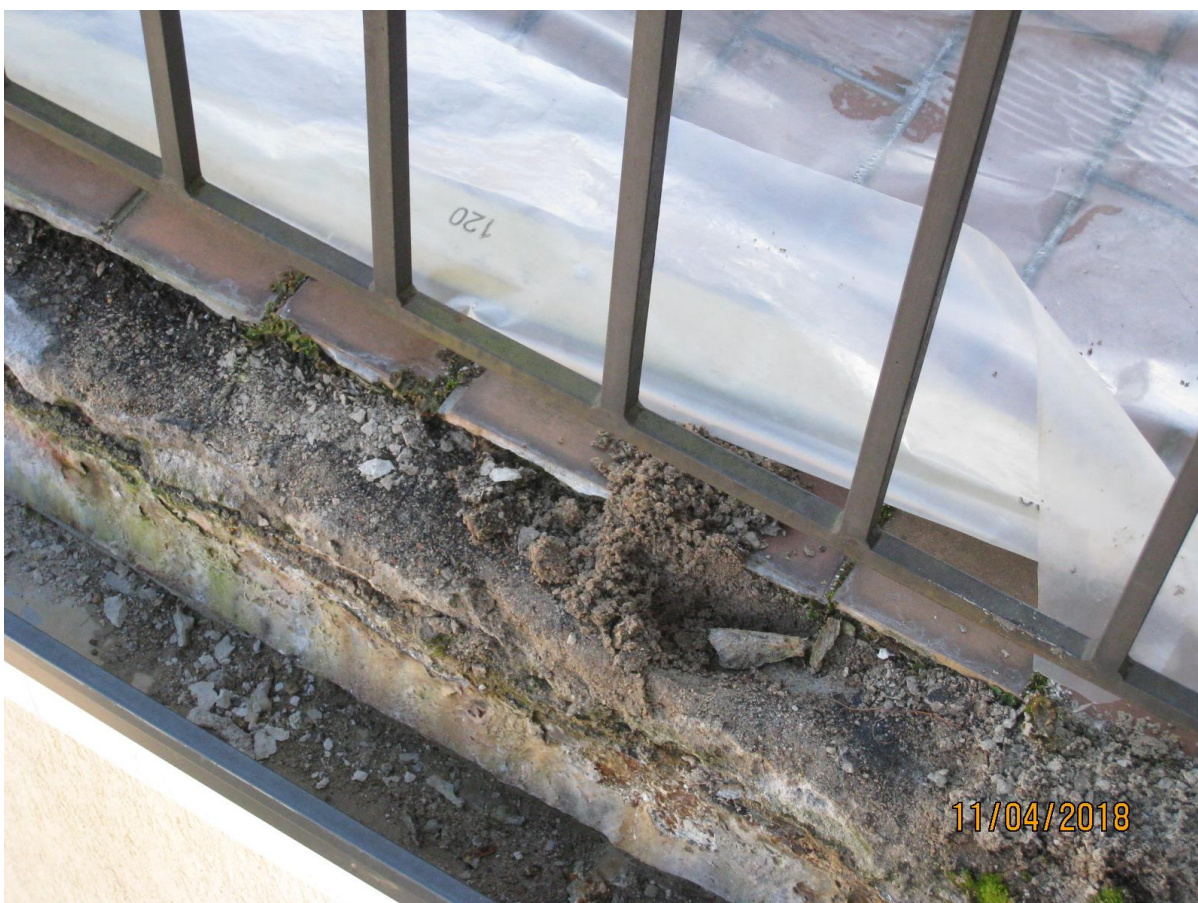
Pašalinus karnizo plyteles, matoma, kad po cementiniu sluoksniu nėra ruloninių hidroizoliacinių sluoksnių (žr. nuotrauka Nr. 5).

3. Terasų karnizų konstrukcijoje neaptikta hidroizoliacinio sluoksnio. Bituminis gruntas negali būti laikomas hidroizoliaciniu sluoksniu, nes pagal paskirtį gali būti naudojamas tik gruntavimui, o ne pilnaverčio hidroizoliacinio sluoksnio įrengimui.

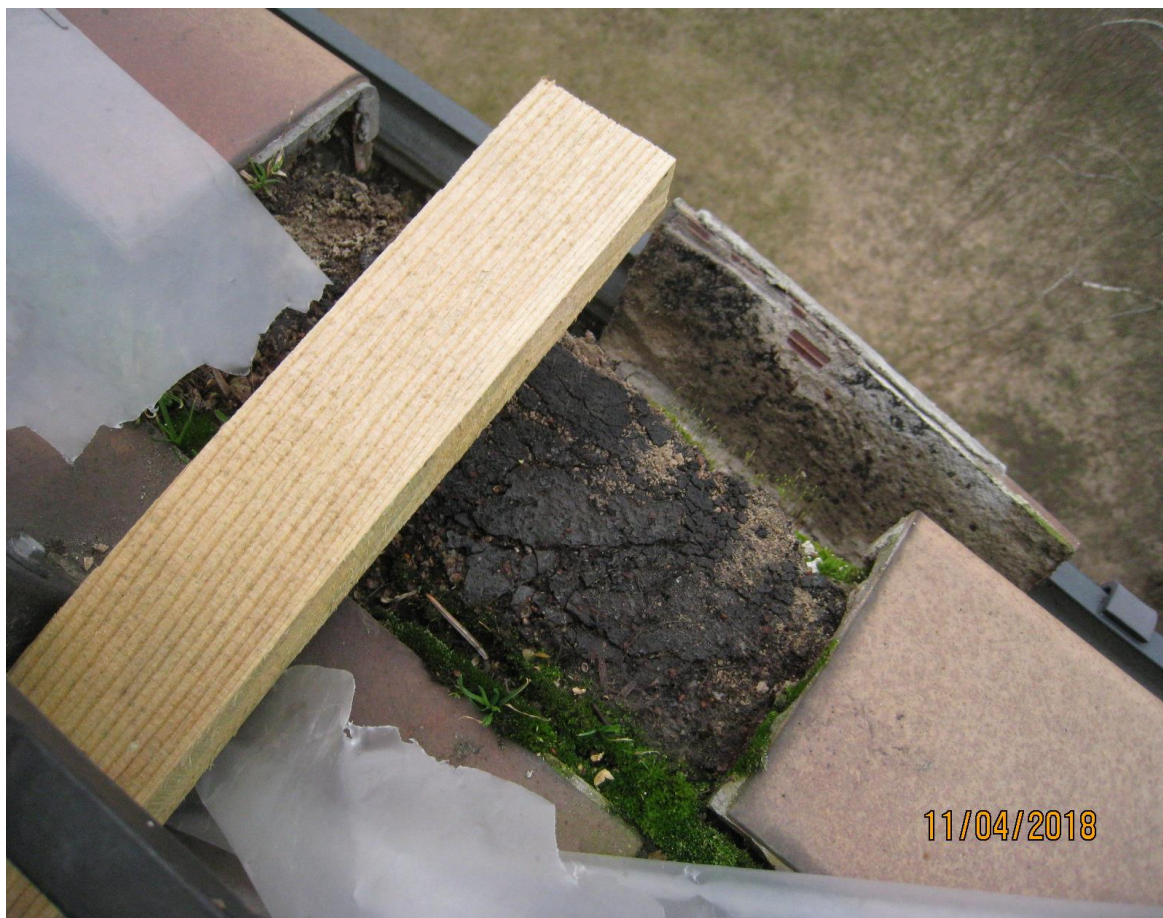
Nuotrauka Nr. 6

Vietomis po atsiklijavusiomis plytelėmis ant cementinio sluoksnio matomas juodos spalvos bituminio grunto sluoksnis, kuris yra suskilinėjęs ir dėl išbyrėjusio cementinio pagrindo yra lengvai pašalinamas tiesiog lengvai patrynus ranka (žr. nuotraukas Nr. 6 ir 7) .

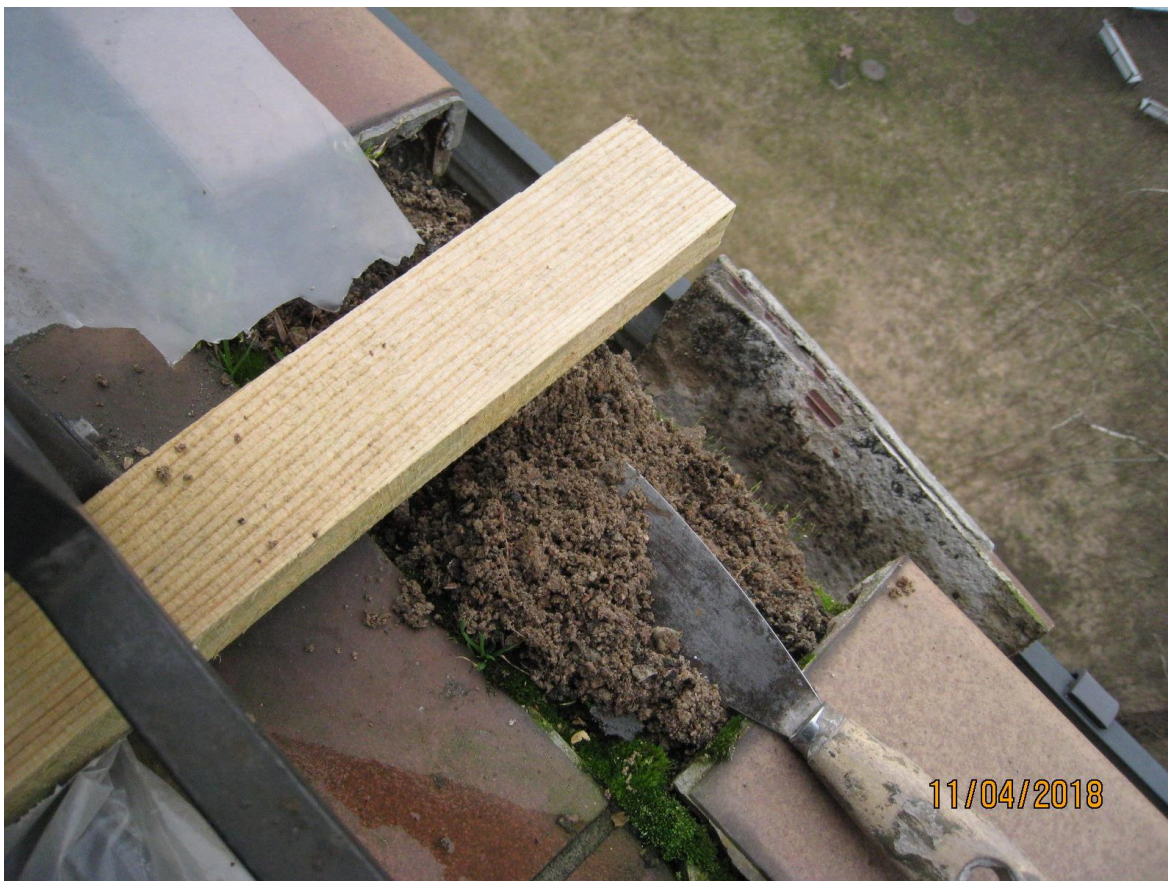
Nuotrauka Nr. 8

Cementinis pagrindas ties karnizu yra visiškai suiręs ir lengvai paimamas tiesiog mentele (žr. nuotrauką Nr. 8).

1. Terasų grindų ir karnizų cementinis išlyginamasis sluoksniu yra labai šlapias. Jis vietomis visiškai suiręs arba suyra vos prisilietus. Cementinis sluoksniu pramirkęs vandeniui per visą sluoksniu. Vanduo per terasų grindų ir karnizų konstrukciją patenka į žemiau esančius butus.

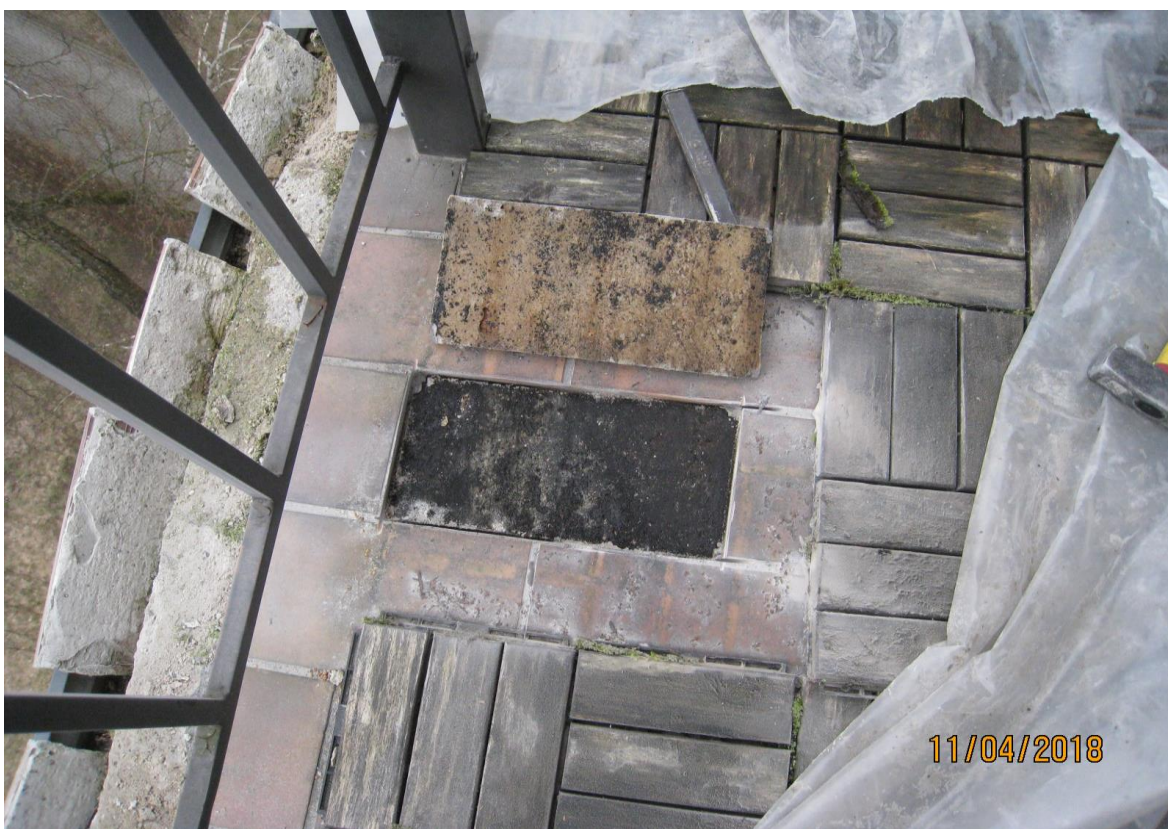
Nuotrauka Nr. 9

Apžiūros metu prapjovus siūles tarp suklijuotų plytelių, viena jų buvo išimta. Pažymėtina, kad plytelė buvo visiškai atsiskirusi nuo pagrindo ir ji dangoje laikėsi tik ant cementiniu glaistu užpildytų siūlių. Cementinis pagrindas padengtas plonu bituminio grunto sluoksniu, kuris visiškai nesukibęs su klijų sluoksniu (žr. nuotrauką Nr. 9).

4. Terasų grindų plytelės buvo klijuojamos ant bituminio grunto sluoksnio, kas yra akivaizdus plytelių klijavimo technologijos pažeidimas. Cementiniai klijai yra skirti plytelių klijavimui ant betono arba kito tvirto cementinio pagrindo. Klijuojant plyteles ant cementinio pagrindo gali būti naudojamos hidroizoliacinės mastikos, atitinkančios standartą LST EN 14891:2017 „Skystosios vandeniui nelaidžios medžiagos, naudojamos po klijuojamomis keraminėmis plytelėmis. Reikalavimai, bandymo metodai, eksploatacinių savybių pastovumo vertinimas ir tikrinimas, klasifikavimas ir ženklavimas“. Tokios mastikos turi nepabloginti plytelių priklijavimo stiprio, jos turi patikimai sukibti kaip su cementiniu pagrindu, taip ir su plytelių klijuojamais. Terasoje panaudoti plytelių klijai visiškai nesukibo su bituminio grunto sluoksniu.

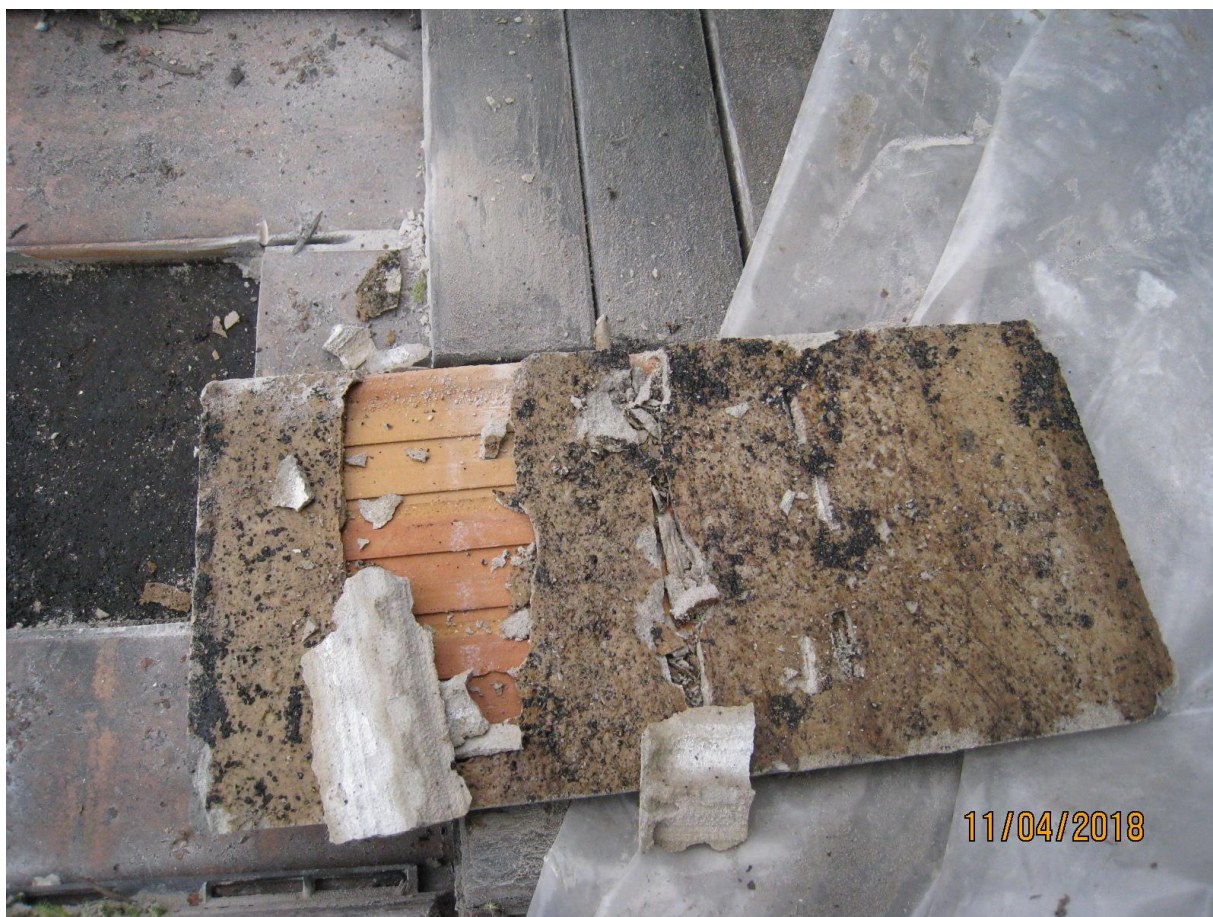
Nuotrauka Nr. 10

Cementiniai klijai visiškai nesukibę su plytele ir yra lengvai pašalinami. Klijų sluoksnio storis yra tik 2-3 mm. Plytelės paviršių liečiančiame klijų sluoksnyje nėra „šukavimo“ požymių (žr. nuotrauką Nr. 10)

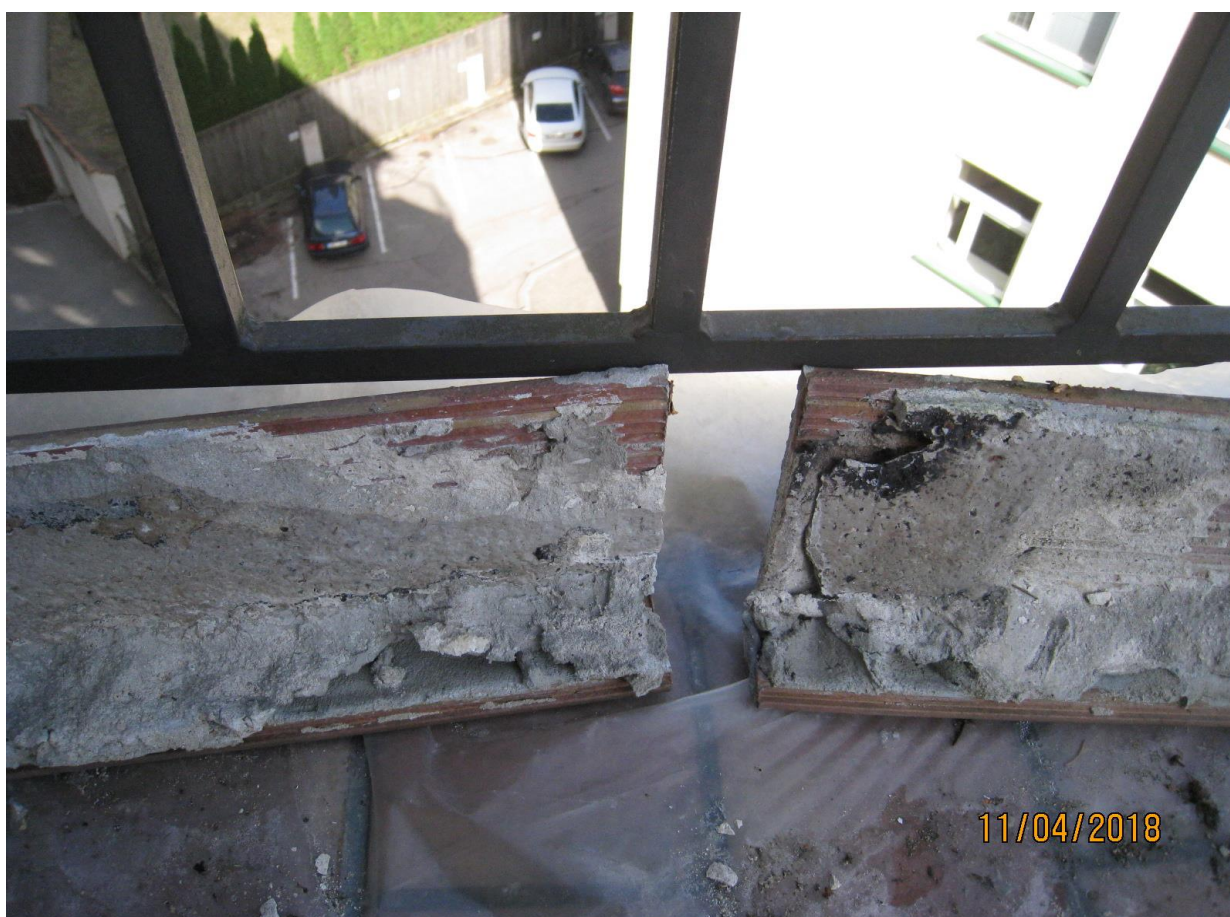
Nuotrauka Nr. 11

Apžiūrint kito buto terasą nustatyta, kad karnizo plytelės taip pat atsiskyrusios nuo pagrindo, jų klijavimui buvo panaudota neįprastai daug klijų (žr. nuotraukas Nr. 11 ir 12).

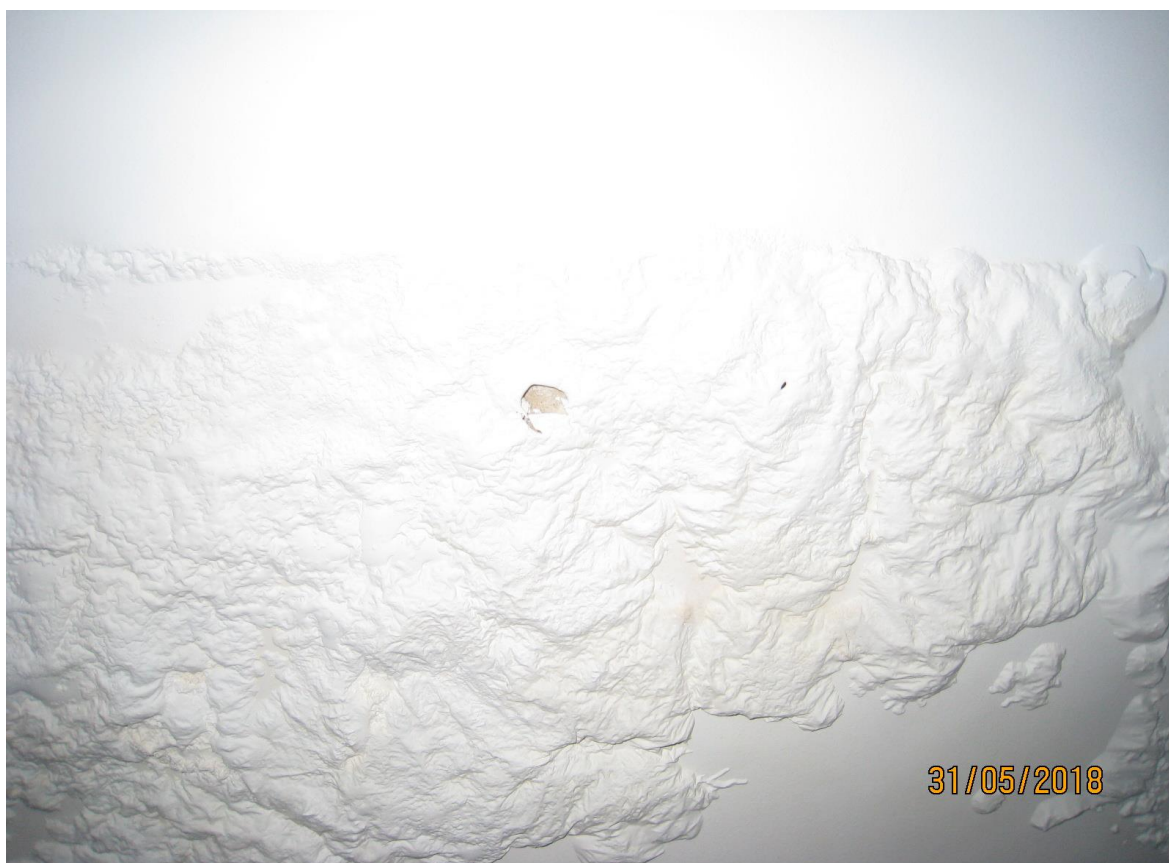
Nuotrauka Nr. 13

2018-05-31 papildomai buvo apžiūrėtos butų Nr. 69 ir 75 vidaus sienos. Minėti butai yra po terasomis. Ant butų sienų matomos drėgmės, patenkančios iš terasų, žymės, vietomis atsiradęs pelėsis. Dėl drėgmės patekimo dažai atsisluoksniavo (žr. nuotraukas Nr. 13 ir 14).

2. Butų, esančių po terasomis, sienos turi ryškiai matomų drėgmės patekimo pasekmių – dėmių, pelėsio, dažų atsisluoksniavimo, druskų migracijos į sienos paviršius.

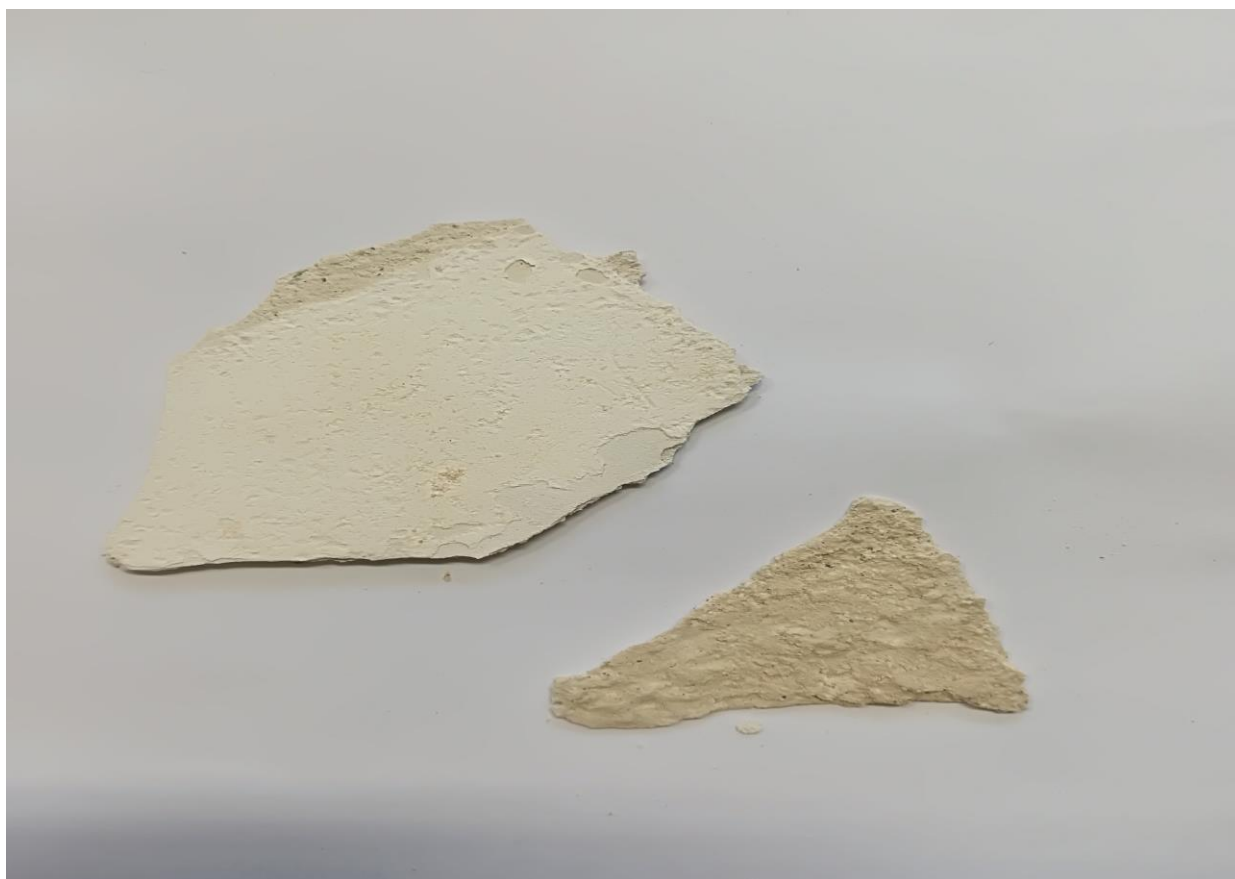
Dažai atsiskiria nuo sienos kartu su plonu tinko sluoksniu (šviesiai rusvos spalvos plotai ant atsisluoksniavusių fragmentų), kas liudija apie tinko sluoksnio nepakankamą stiprumą (žr. nuotrauką Nr. 14). Šviesiai rusva tinko spalva liudija apie tai, kad tinkavimui panaudotas kalkinis skiedinys.

Kalkinio skiedinio su mažu rišiklio kiekiu panaudojimas tinkavimui apsunkina jo tolimesnę apdailą, t.y. glaistymą ir dažymą. Kaip matyti nuotraukoje Nr. 14, dažai atsiskiria nuo sienos su plonu tinko sluoksniu, kas pablogina (padaro nelygiu) likusio sluoksnio paviršiaus kokybę ir apsunkina jo remontą, nes negalimas stipresnio (geresnio) skiedinio (glaisto) panaudojimas. Silpno, nagrinėjamu atveju kalkinio paviršiaus taisymas stipresniu tinku arba glaistu (pvz., cementiniu) paprastai būna komplikuoatas, nes dėl to, kad kalkinio ir cementinio skiedinių sukibimo stipriai ir linijinės deformacijos yra skirtingi, labai tikėtina, kad naujas sluoksnis vėl atsiskirs (atsilups) nuo remontuoto paviršiaus.

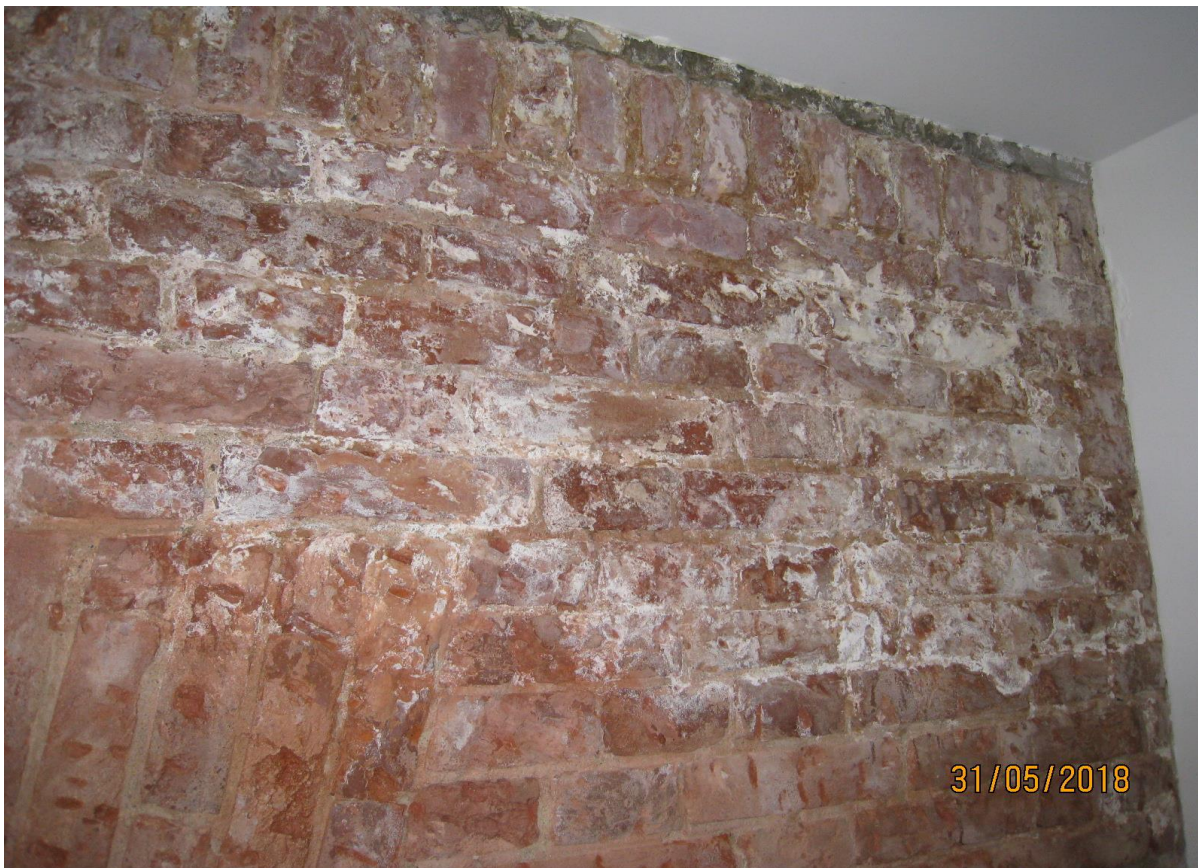
Nuotrauka Nr. 15

Drėgmės poveikis matomas ir ant buto Nr. 69 plytų sienos, pasireiškęs druskų, esančių mūro skiedinyje ir plytose, migracija (išplovimu) į sienos paviršių kartu su pertekline drėgme (žr. nuotrauka Nr. 15).

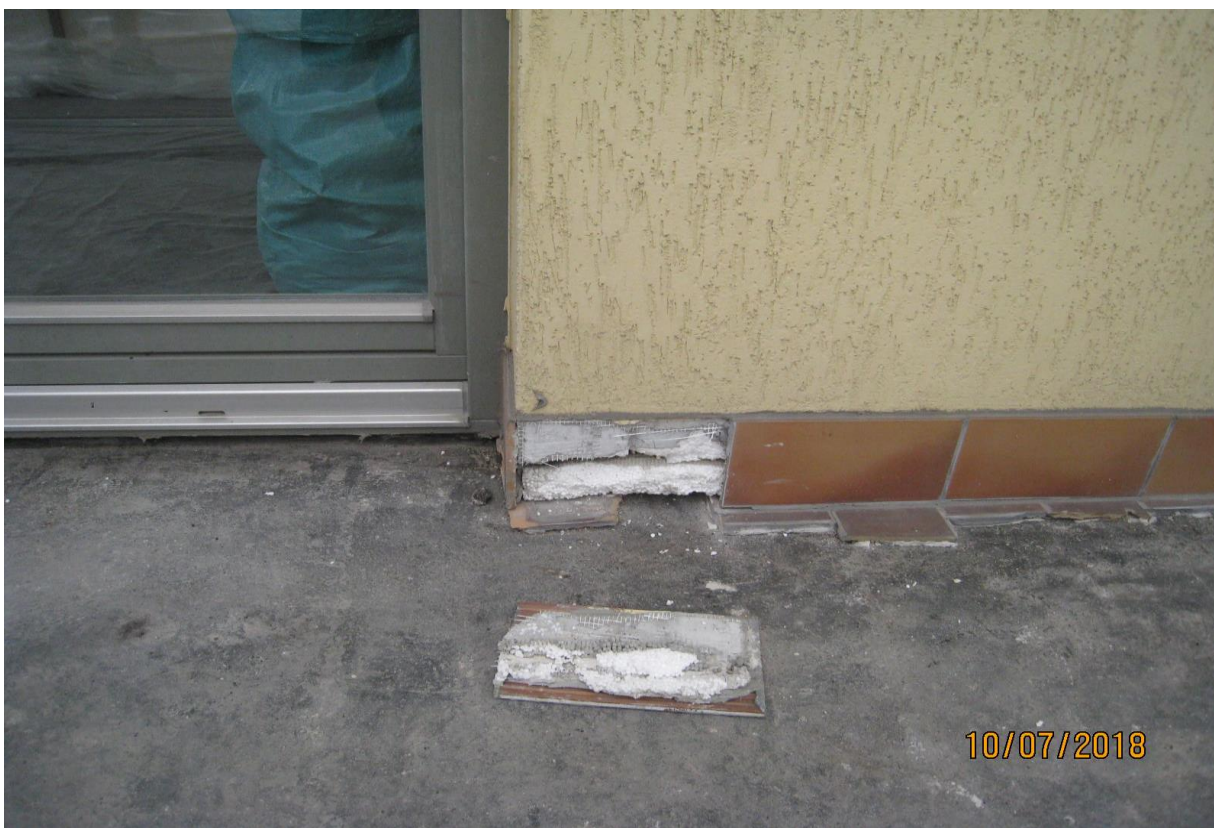
Nuotrauka Nr. 16

Papildomai 78 buto terasa buvo apžiūrėta 2018-07-10 po plytelių ir klijų sluoksnio pašalinimo (žr. nuotraukas Nr. 16; 17 ir 18). Nuotraukose matomi bituminio grunto sluoksnio likučiai ir daugybiniai defektai (duobės), atsiradusios plytelių šalinimo metu.

7. Cementinio išlyginamojo sluoksnio išvaizda po plytelių pašalinimo liudija apie jo nepakankamą stiprį. Jeigu plytelės būtų priklijuotos patikimai (kokybiškai), jas šalinant paprastai suirimas įvyksta arba per klijų sluoksniu arba tarp klijų ir plytelių. Įrengiant plytelių dangą pagrindo stipris turi būti didesnis už klijų sluoksnio stiprį. Nagrinėjamoju atveju akivaizdu, kad cementinis pagrindas buvo silpnesnis už klijų sluoksniu.

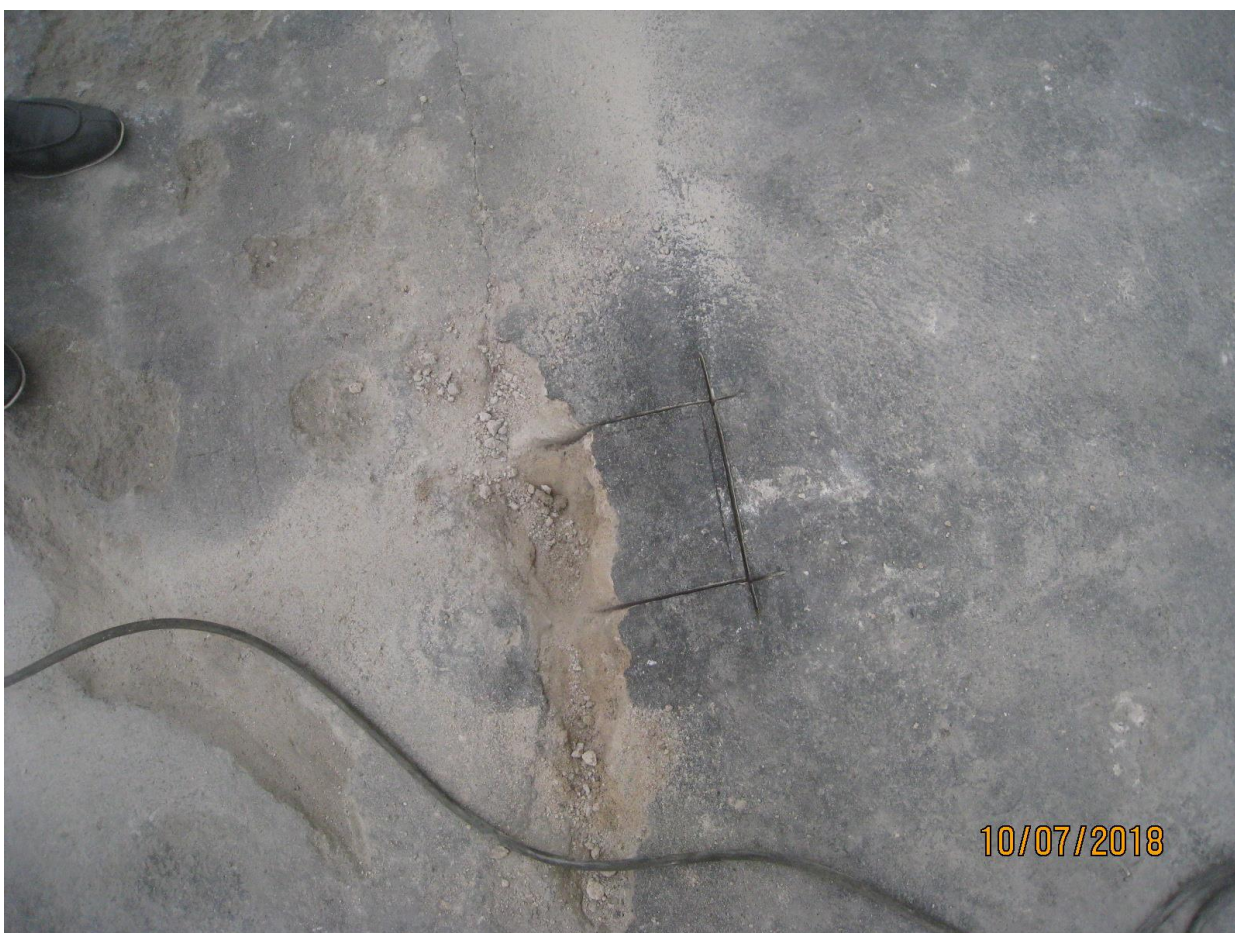
2018-07-10 d. apžiūros metu buvo paimtas cementinio skiedinio bandinys bandymams laboratorijoje (žr. nuotrauką Nr. 18)
