STATINIO APŽIŪROS AKTAS

2020 09 15 Nr. 07-039

Statinio adresas: **L. Sapiegos gatvė 4, Vilnius** (unikalus numeris: 1094-0502-8017)

Apžiūros tikslas: **Kasmetinė statinio ir atskirų jo konstrukcijų apžiūra.**

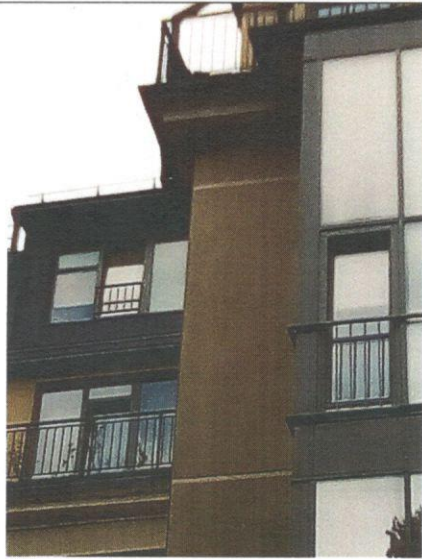
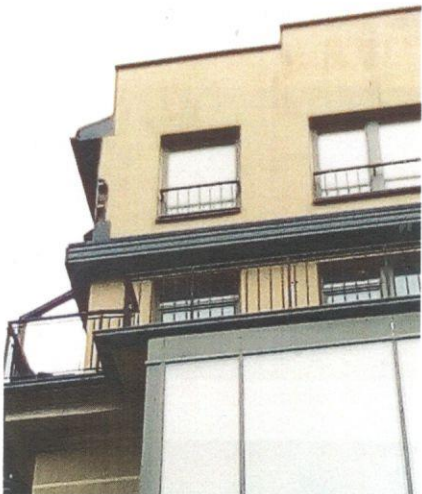
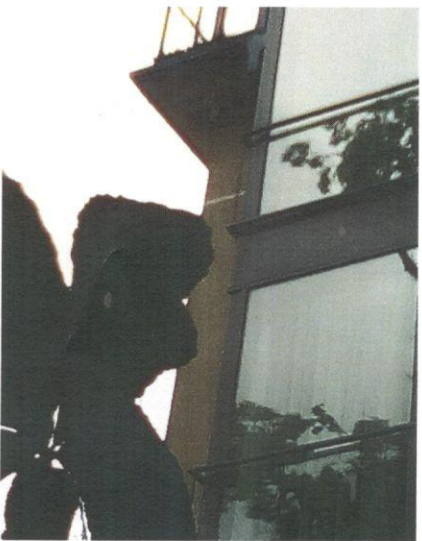
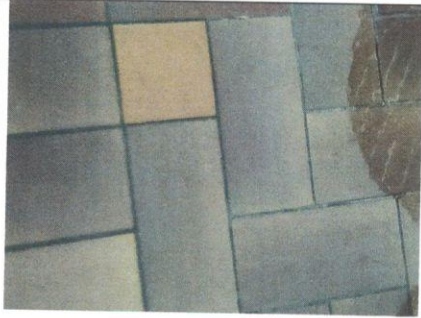
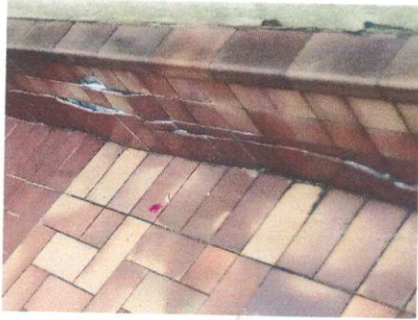
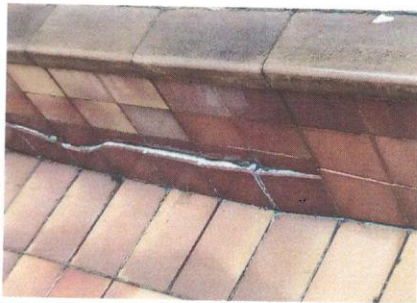
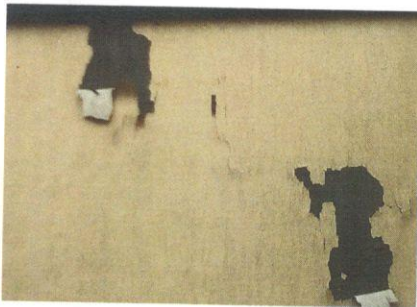
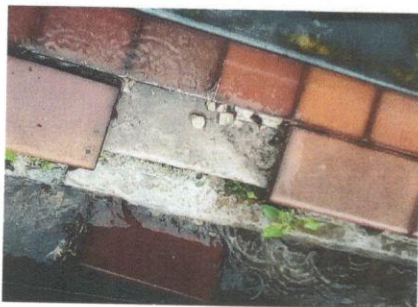
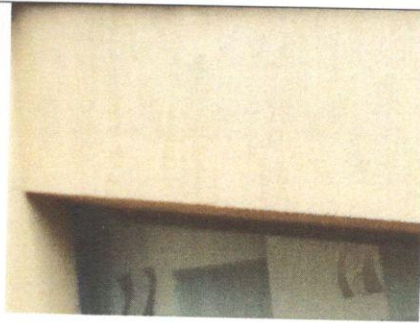
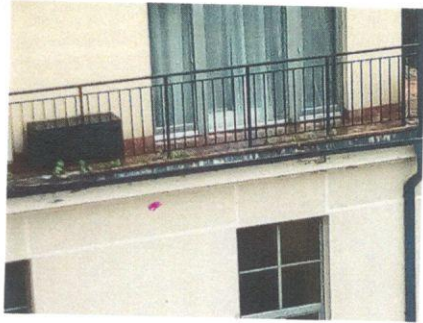
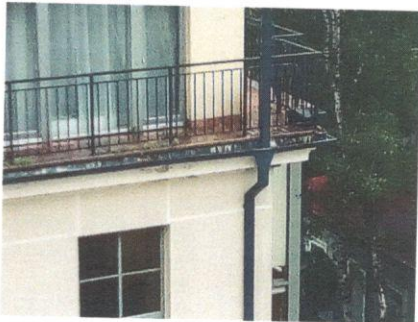
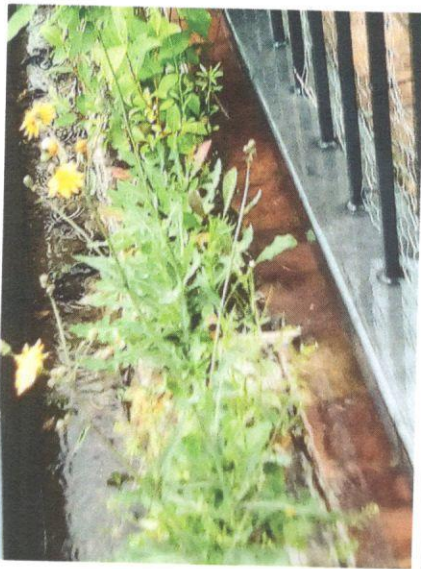
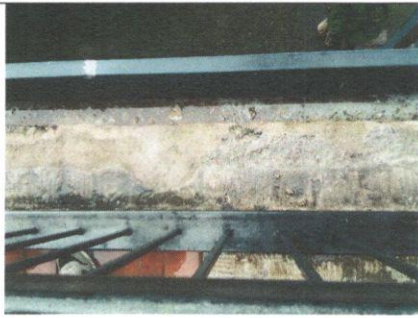
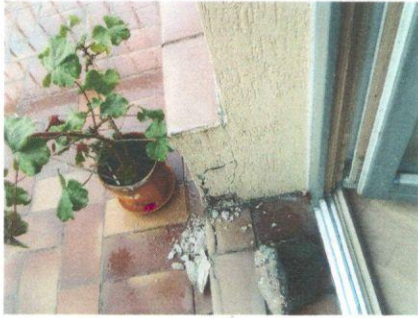
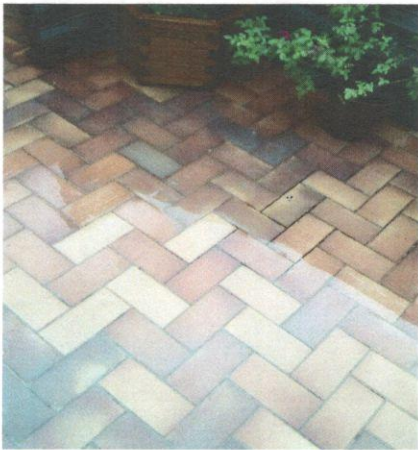
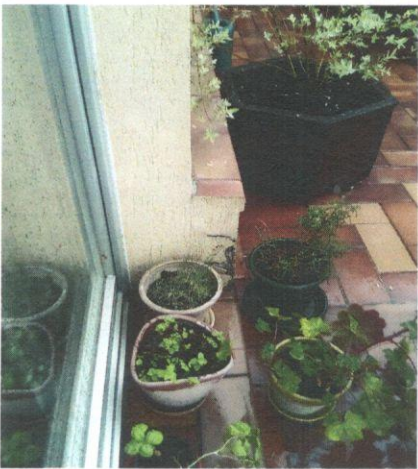
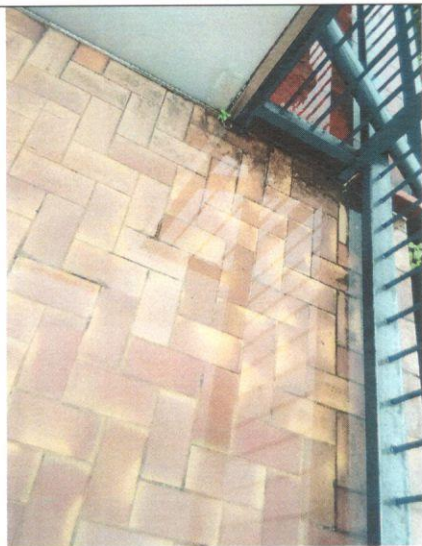
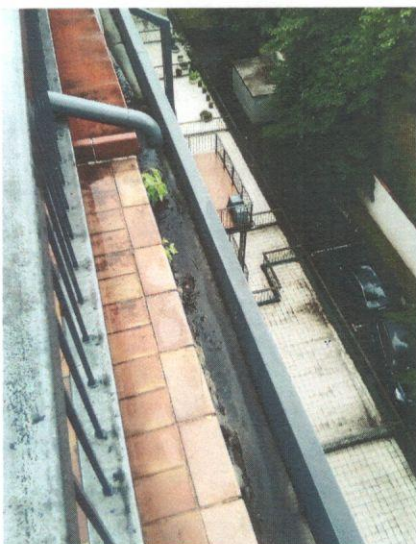
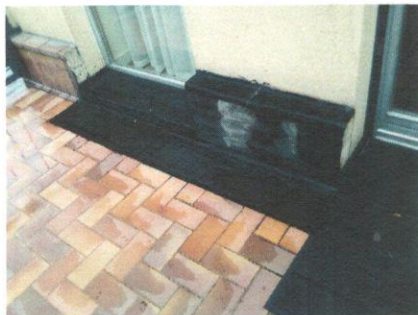
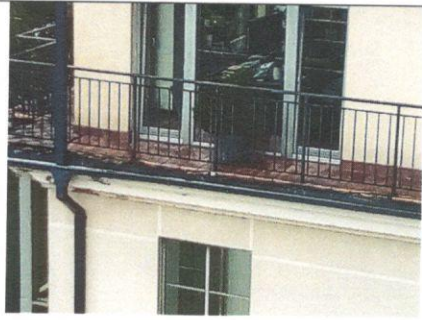
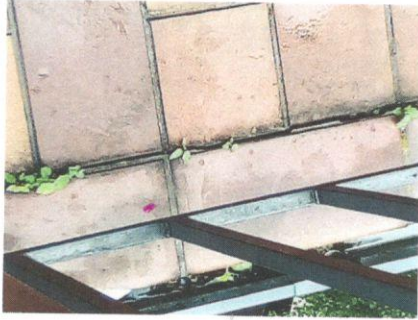
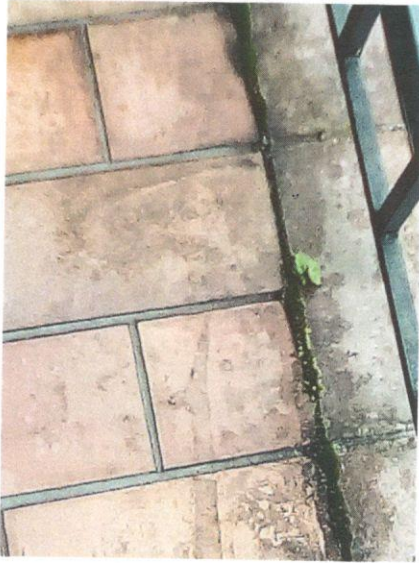
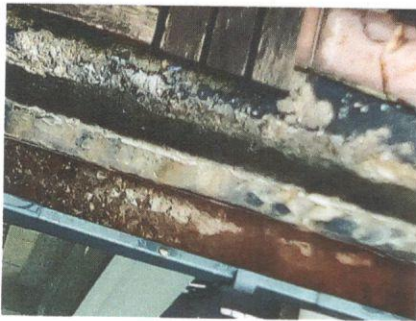
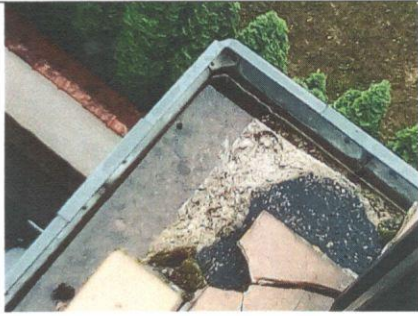
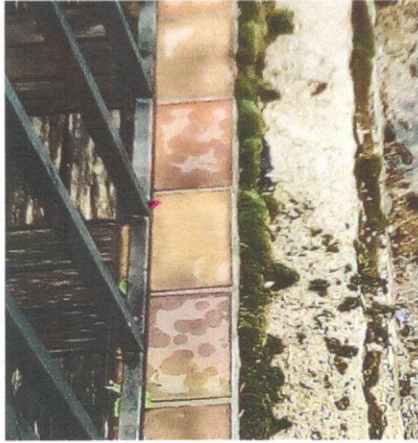
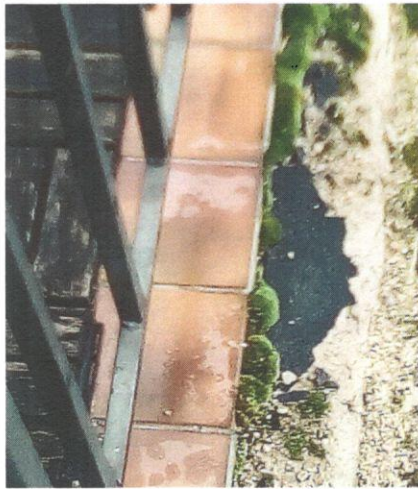
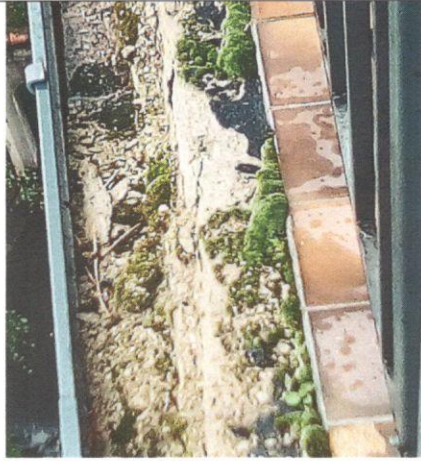
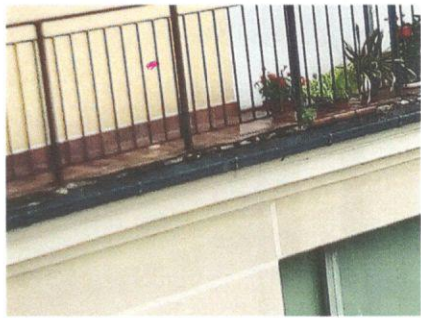
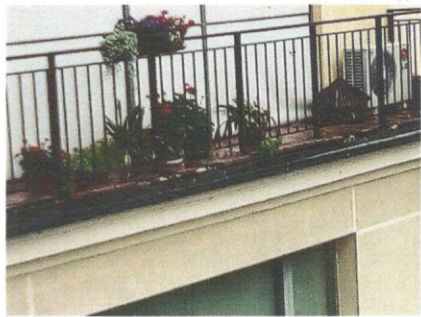
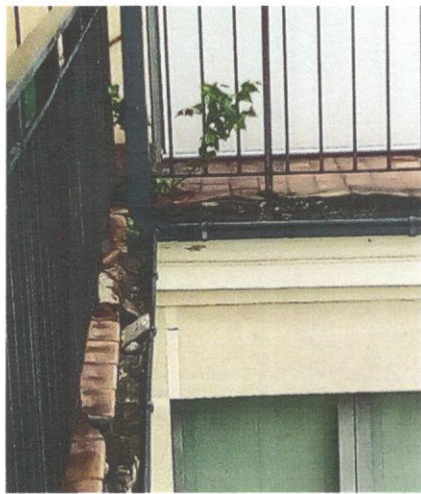
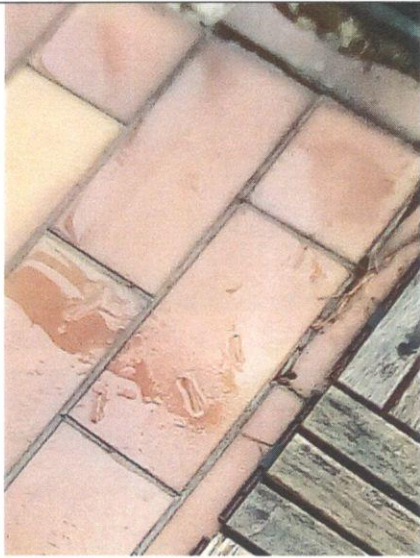
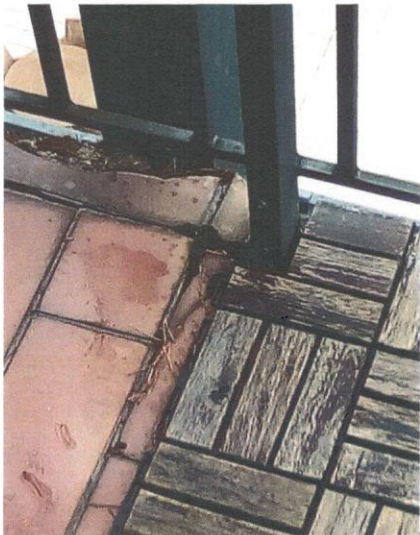
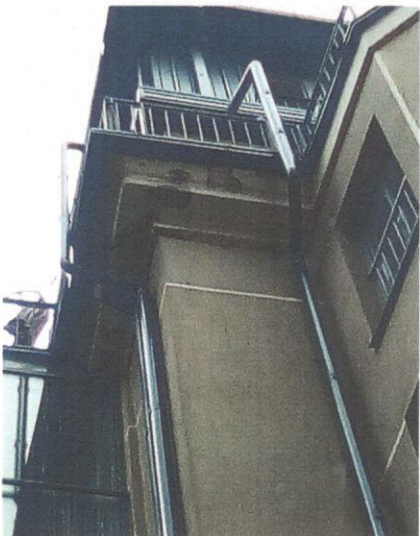
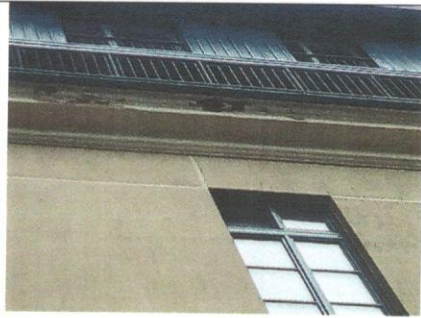
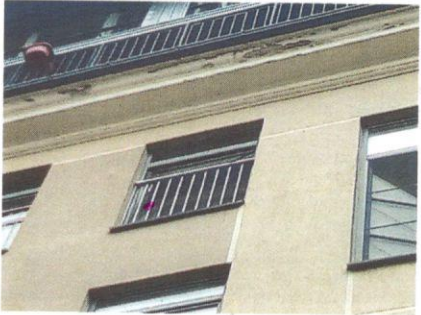
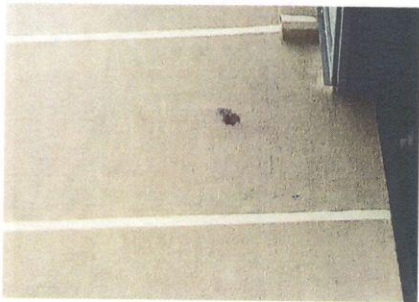
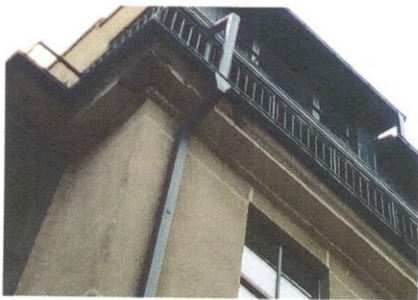
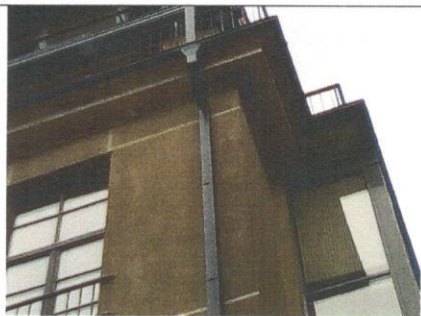
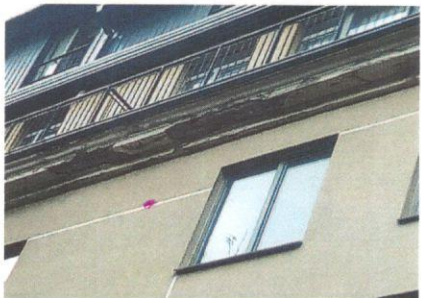
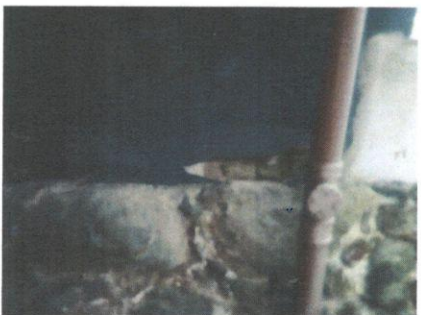
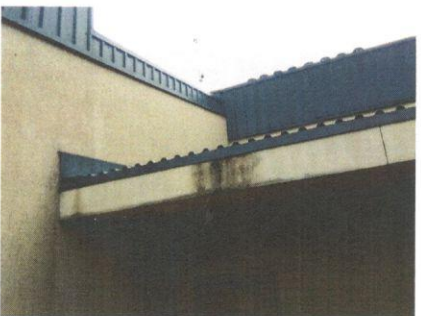
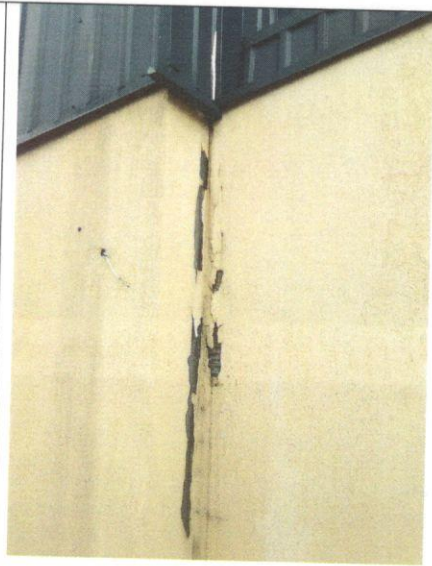
Pav. Nr. 1-48

Eil. Nr.	Apžiūros tikslas	Pastebėti defektai, deformacijos, gedimai	Rekomenduojami darbai defektams pašalinti
1.	Pastato fasadas, langai, durys, balkonai;   <i>Pav. Nr. 1</i>   <i>Pav. Nr. 2</i>	Vizualiai apžiūrėjus namą, nustatyta, kad visų fasadinių sienų stovis patenkinamas. <ol style="list-style-type: none">1. Labai prastos būklės fasadinės sienų karnizas. Daugelyje vietų stipriai aptrupėję karnizo dažai bei tinkas.2. Daugelis pastato terasų prastos būklės.3. Vietomis atšokusios terasų plytelės tikiu būdu susidaro lengvas vandens patekimas į apatinius sluoksnius. Tokiu būdu žiemos metu ardomi apatiniai	Rekomenduojama atidžiau prižiūrėti fasadinių sienų ir atskirų elementų būklę. Suremontuoti pastato probleminias fasado sienų ir karnizų dalis. Užtikrinti tinkamą vandens nutekėjimą per lietaus nuvedimo sistemą. Vietomis atnaujinti ar suremontuoti parapetų apskardinimą. Išvalyti visus lietvamzdžius nuo augalų bei šiukšlių, kad vanduo nekliudomai nubėgtų. Atlikti terasų remontą. Atnaujinti problemines terasų vietas,

- terasos sluoksniai
4. Dėl netinkamo vandens nuvedimo nuo pastato stogo, daug drėgmės patenka į pastato terasas. Tai įtakoja plytelių atšokimą nuo pagrindo, jų skilimą, įtrūkimą.
 5. Taip pat fiksuota, kad terasų pagrindas netinkamos sudėties. Galimai per mažas cemento procentas o tai įtakoja prastesnes betono tamprumo, tvirtumo ir stabilumo savybes kas įtakoja terasų pagrindo išsikraipymus, aptrupėjimus ir irimą.
 6. Tinkamai neprižiūrimos lietaus nuvedimo sistemos kas įtakoja jų užsikimšimą sulėtindami vandens nutekėjimą ir vandens pratekėjimą pro lietvamzdžio šonus bei vandens patekimą ant fasadinių sienų ir

sudarant galimybę augalų augimui. Dėl drėgmės poveikio kai kuriose vietose ant fasadinių sienų formuojasi įtrūkiai, vyksta tinko bei dažų nutrupėjimai.

naujai perklijuoti atšokusias plyteles tinkamai hermetizuojant siūles o esant būtinybei pilnai perdaryti terasų grindų sluoksnį.

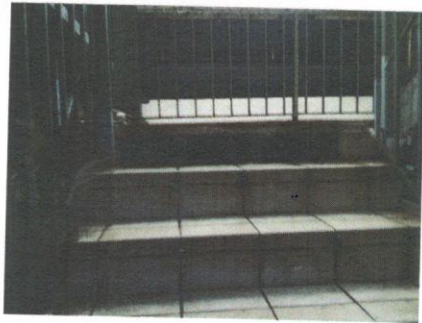
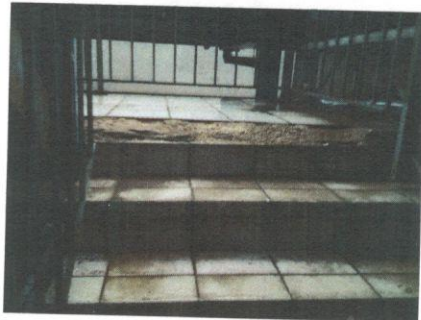
Pav. Nr. 48-52

Nustatyta, jog pastato nuogrindos geros būklės-tinkamai atlieka savo vandens nuvedimo nuo namo rostverko funkcijas.

1. Atšokusios lauko iš kiemo pusės laiptų pakopų plytelės.
2. Pirmo aukšto terasų aikštelių plytelės apyrusios ir ištrupėjusios jų siūlės.
3. Aprūdyję laiptų ir terasų turėklų dažai.
4. Užsikimšę ir apaugę augalais pirmo aukšto terasų nuvedimo sistema (loveliai).

Suremontuoti lauko laiptų pakopas.

Tinkamai hermetizuoti plytelių siūles.

Turėklų surudyjusias vietas nuvalyti ir perdažyti.

Nuo lietaus nuvedimo

systemos nuvalyti šiukšles ir augalus.

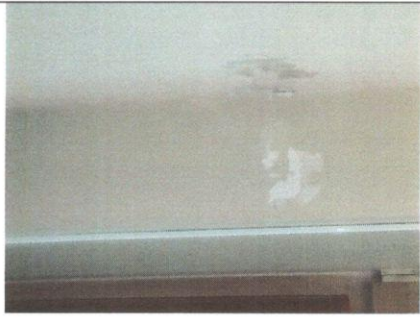
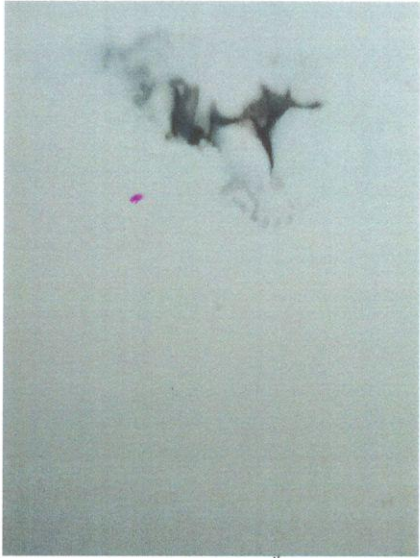
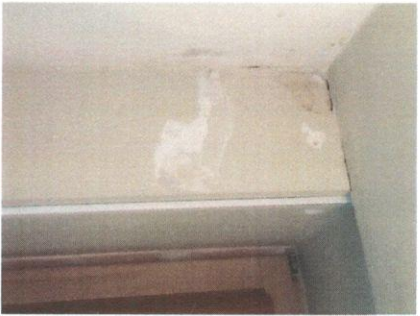
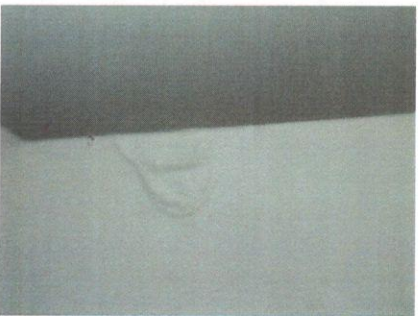
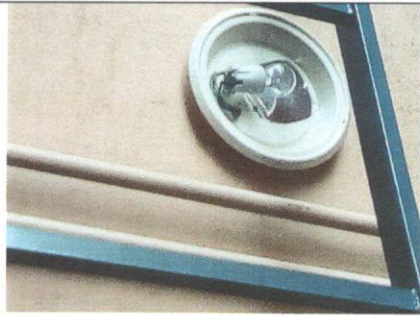
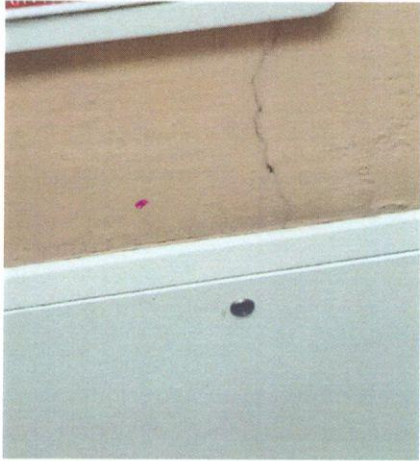
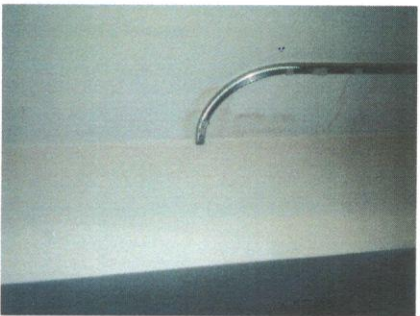
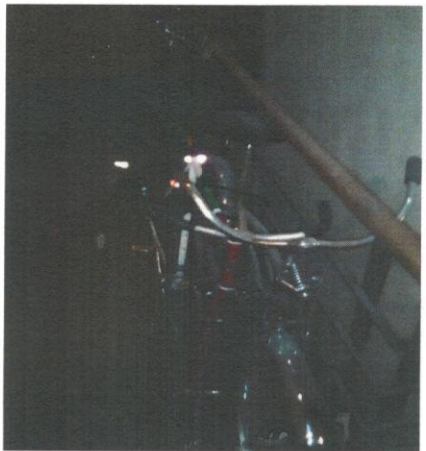
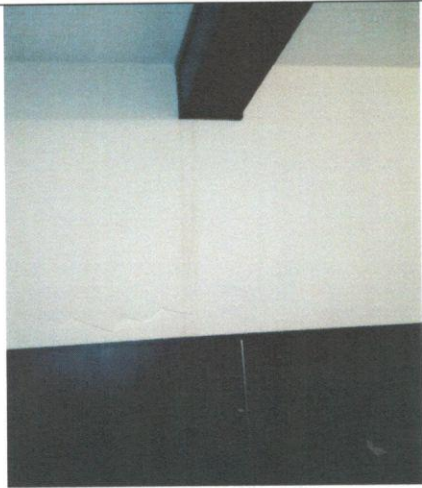
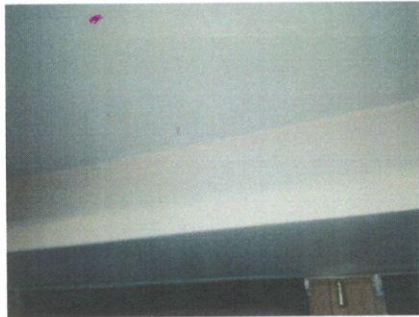
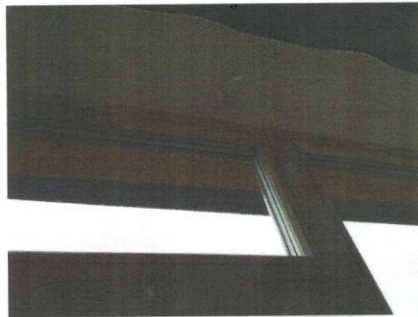
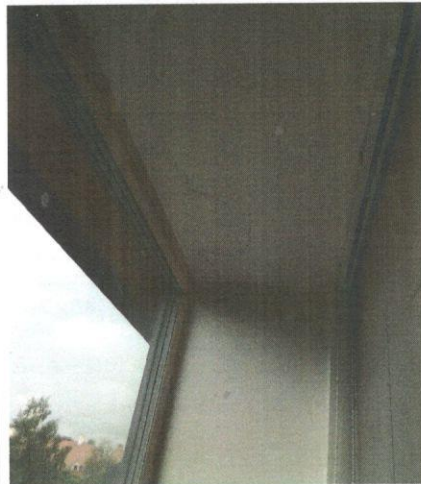
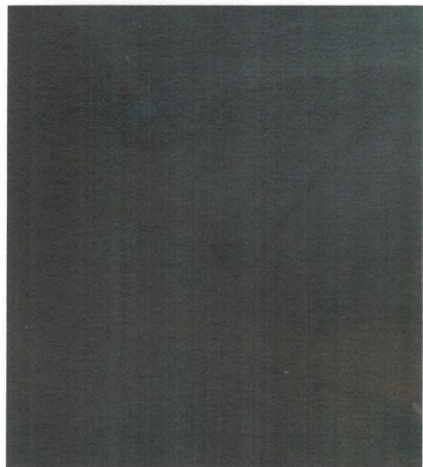
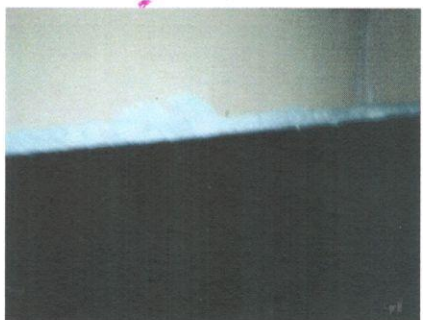
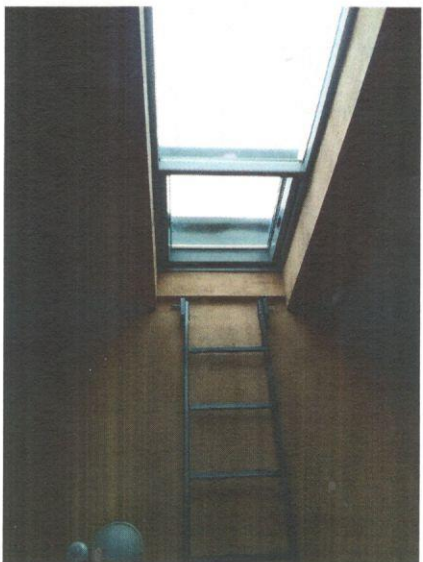
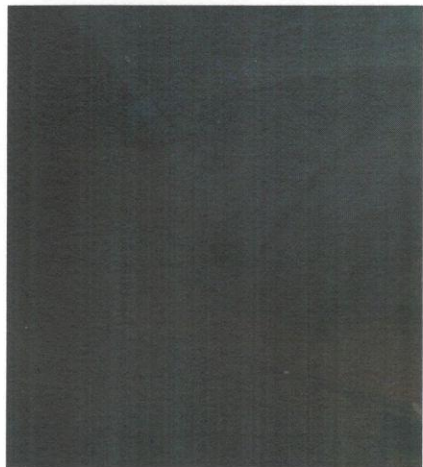
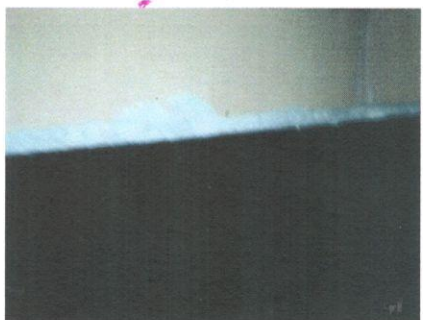
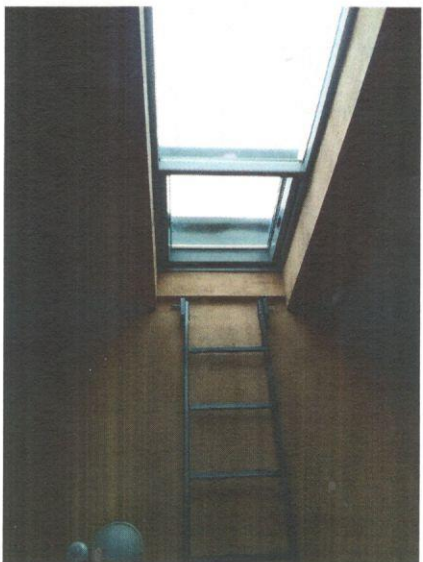
Pav. Nr. 53-69

<p>Pav. Nr. 51</p>   <p>Pav. Nr. 52</p>		
3.	<p>Vidaus patalpos, laiptinės;</p>   <p>Pav. Nr. 53</p>   <p>Pav. Nr. 54</p>	<p>Apžiūrėjus laiptines, nustatyta, kad jų stovis geras.</p> <ol style="list-style-type: none"> 1. Keletoje vietų fiksuojamos atviros elektros paskirstymo dėžutės, trūksta apsauginių elektros lempučių gaubtų. 2. Vietomis nubyrejęs dekoratyvinis tinkas ir dažai. Viršutinių aukštų, kai kuriuose privačiuose butuose fiksuojamas pelėsis, tinko ir dažų netolygumai. Tai 	<p>Rekomenduojama ir toliau tvarkingai eksploatuoti laiptines. Pilnai sutvarkyti elektros instaliaciją sumontuojant apsauginius gaubtus elektros lemputėms. Paremontuoti nutrupėjusias tinko ir dažų vietas. Vykdyti įtūkių stebėjimą. Sutvarkyti viršutinių aukštų vėdinimą sudarant galimybes paprasčiau atidarinėti stoglangį arba įrengti papildomas vėdinimo</p>

įtakoja per nesandarų stogą į patalpas patekusi drėgmė.

3. Vietomis susidarę trukiai.
4. Viršutiniuose laiptinių aukštuose vasaros metu susidaro aukšta oro temperatūra dėl vėdinimo trūkumo.
5. Dviračiai prirakinami prie turėklų.

sistemas.

Sutvarkyti stogą taip, kad į patalpas nebepatektų drėgmė.

Dviračius laikyti tam skirtose vietose.

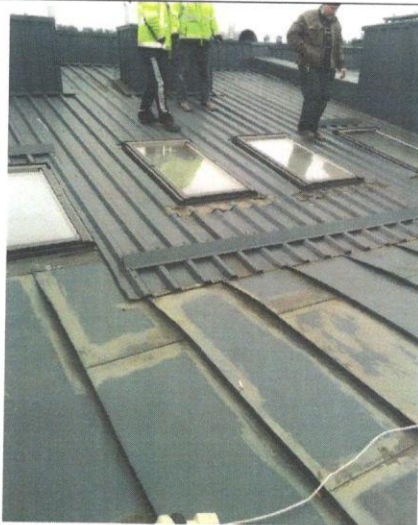
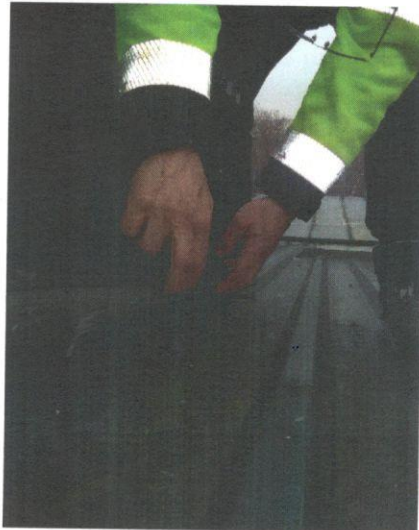
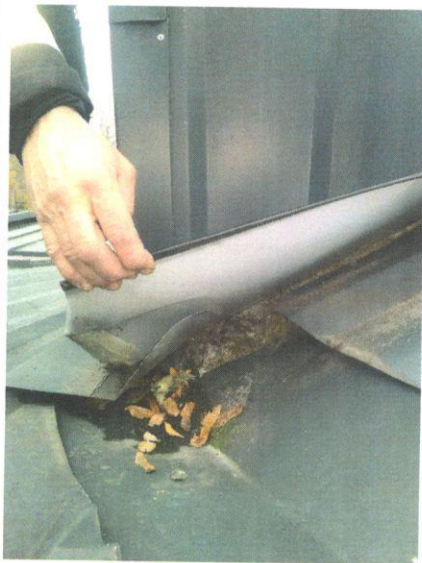
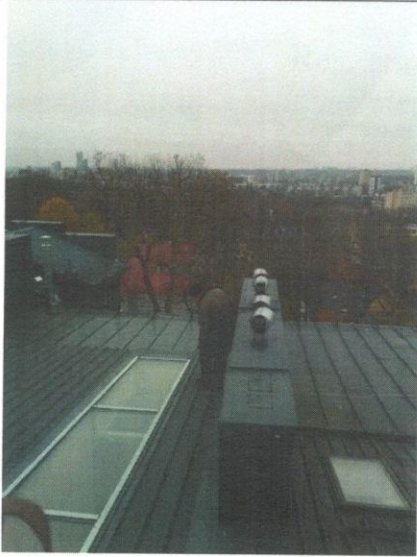
Pav. Nr. 70-73

<p>Pav. Nr. 69</p>		
4.	Stogas;	Stogo danga nepatenkinamos būklės. Pagrindinė pratekėjimo priežastis: stoglangių ne	Sutvarkyti stoglangių sandarumą. Pakeisti dalį stogo dangos. Perdaryti mazgus aplink

sandarumas skirtingos stogo dangos, aplink kaminus netinkamai sumontuoti mazgai, lygios skardos žemiau stoglangių nesandarumas, kuri kaip matosi vietomis bandyta užhermetinti.

Paskutinėje foto matyti gera skarda dengta dalis stogo, esanti žemiau laiptinės švieslangio.

kaminus.
